職場は地球

堤防を築き、道路の高さを上げて 台風による洪水の災害対策を図る

- ①R1 那土 那賀川・小川橋工区他
那賀・和食 道路工事(16)
- ②R1 那土 那賀川・南川上流工区
那賀・和食 道路工事(23)
- ③R1 那土 那賀川・小川橋工区
那賀・和食 河川工事(25)

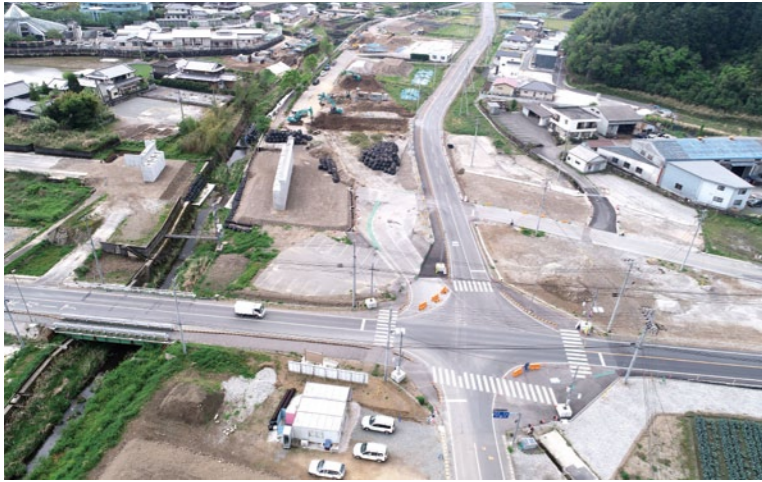
平成31年4月ごろの現場の様子。

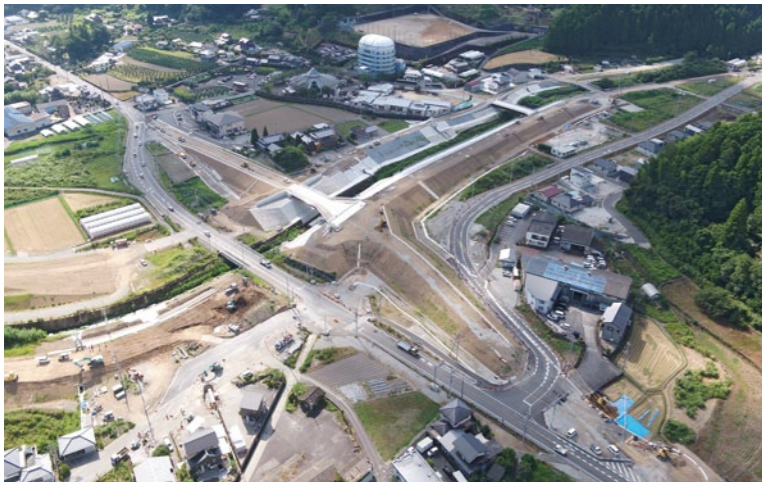
令和2年8月ごろの現場の様子。手前に小川橋、奥に南川橋が完成している。盛土は、水が流れやすいように傾斜をつけた水勾配になっている。

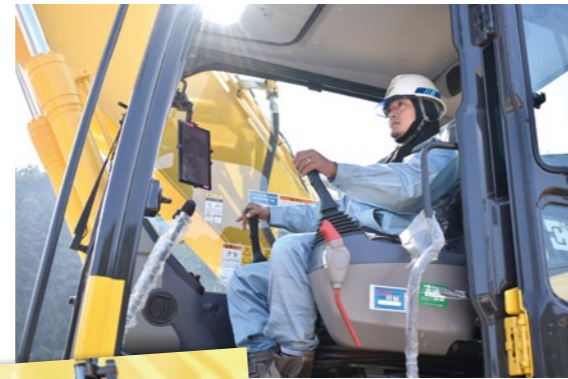
モニターを確認しながら、バックホウを操縦する入社15年目の岩川友彦さん(35)。

盛土工はICT情報化施工を採用。ドローンによる測量、点群処理、データ作成、機械へのデータ入力、施工まで全ての作業を広瀬組が自社で行っている。盛土の上では、黄色いバックホウが作業をしている。機械に平面図、縦断面図、横断面図を読み込ませ、指示される数値をオペレーターがチェックしながらミリ単位で土を動かす繊細な操縦をしている。タイヤローラーでは、何
